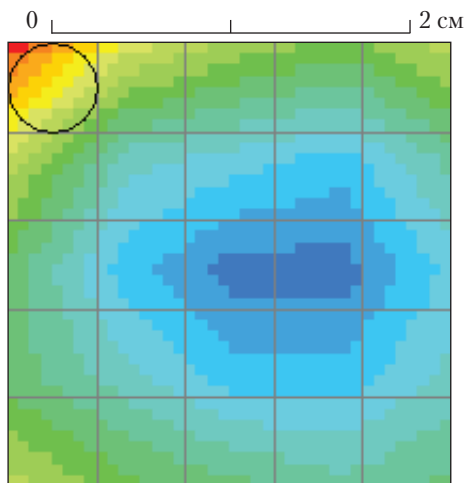
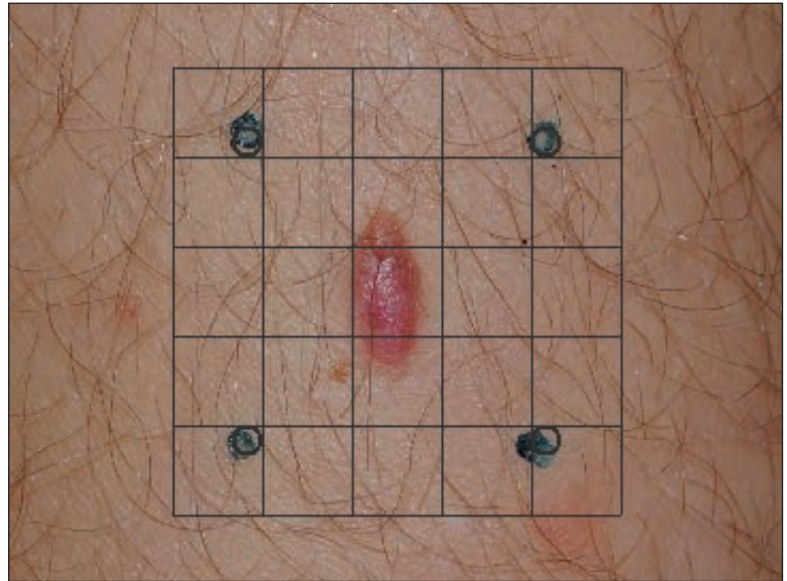
Нормированная термограмма  
Кадр 12

Фотография объекта

**Рис. 6.** Термограмма и фотография новообразования у пациента с диагнозом «диспластический невус» без злокачественного перерождения

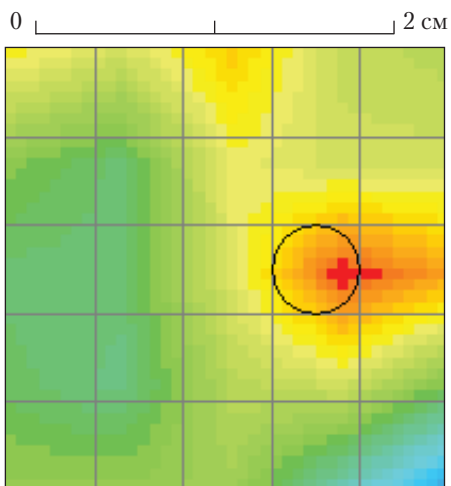
Нормированная термограмма  
Кадр 7

Фотография объекта

**Рис. 7.** Термограмма и фотография новообразования у пациента при первичном осмотре. Обнаружена подозрительная гипертермия

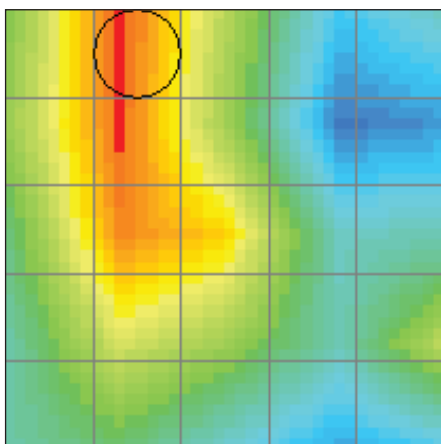
Нормированная термограмма  
Кадр 7

Фотография объекта

**Рис. 8.** Термограмма и фотография новообразования у пациента N с установленным диагнозом «меланома»

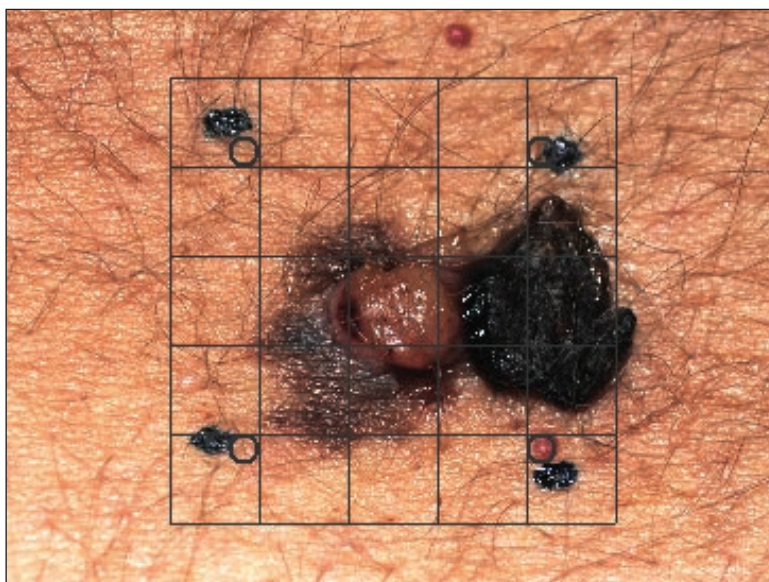
Нормированная термограмма  
Кадр 3

Фотография объекта

**Рис. 9.** Термограмма и фотография новообразования у пациента NN с установленным диагнозом «меланома»
